*Inspección de daños en la subestructura de un puente de vigas de hormigón armado*

*Inspection of the damage in the substructure of a bridge made by reinforced concrete beams*

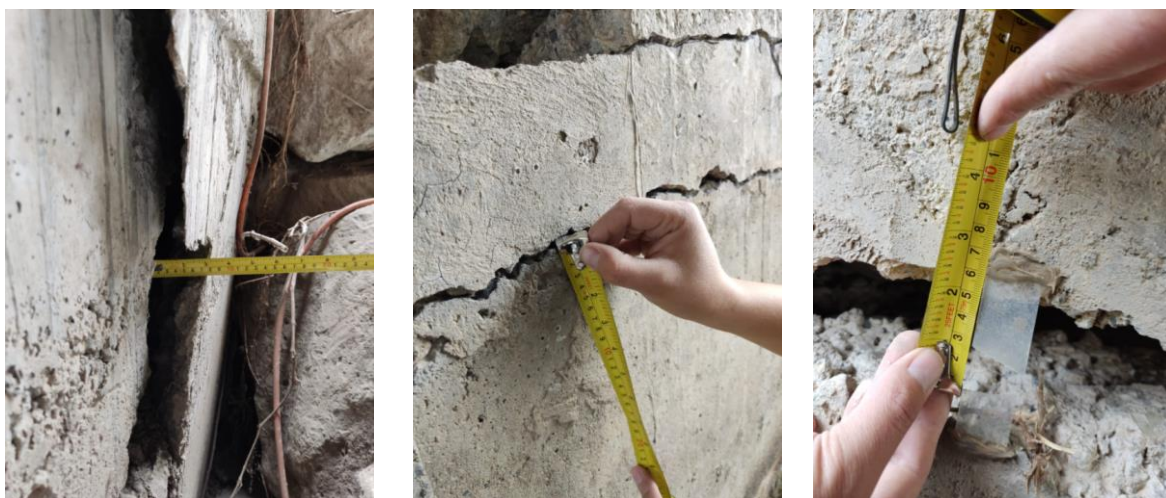
**Ilustración 8**

Se evidencia la presencia de grietas ubicadas a 1.9m bajo el apoyo de las vigas que atraviesan todo el estribo, ubicadas en la cara frontal, las cuales tienen un ancho promedio de 6cm.

**Ilustración 8:** En las presentes imágenes se muestra las diferentes medidas a las grietas de los estribos tomadas por el autor de la investigación.

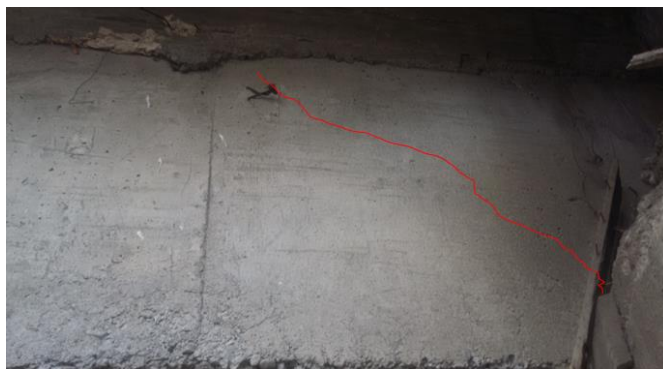
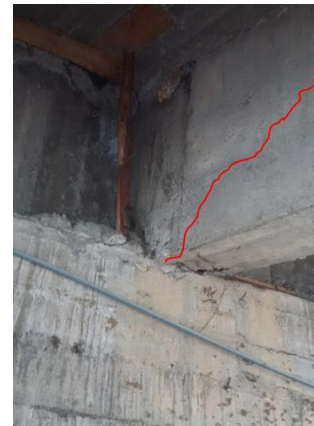
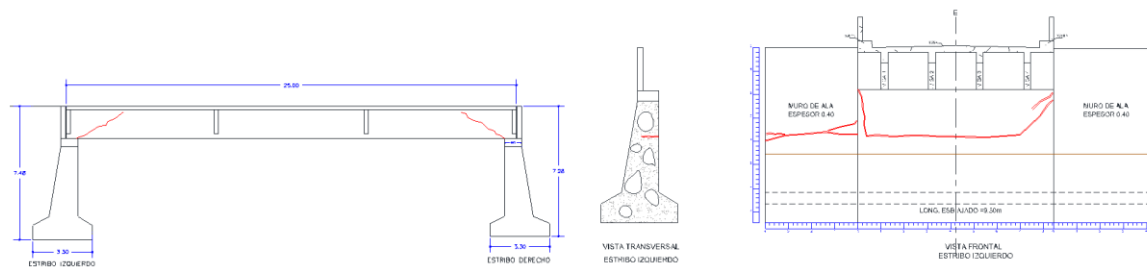
Ilustración 9

Existe la presencia de fisuras de corte (Grieta a 45 grados) en las 4 vigas, estas fisuras parten desde el borde de la pantalla del estribo y se desarrollan a lo largo de toda la altura de la viga.

**ilustración 9:** En las presentes imágenes mostramos las siguientes características: a) las fallas de corte en las vigas principales del puente, b) la sección longitudinal del puente con la ubicación de las fallas a cortante en las vigas y c) las grietas longitudinales del estribo derecho (2).  
Agrietamiento por excesiva separación de estribos y recubrimiento inadecuado:

- Se recomienda un mantenimiento correctivo para extender la vida útil de los elementos. Se puede usar inyecciones de grout en los estribos y reforzamiento con fibras de carbono en las vigas.

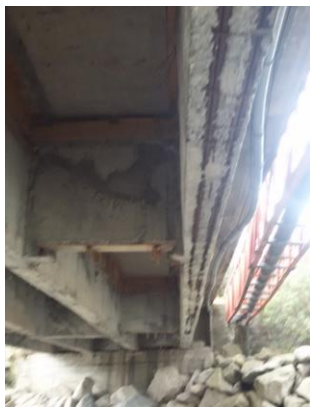
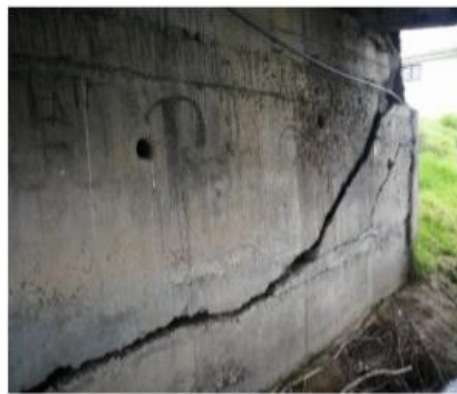
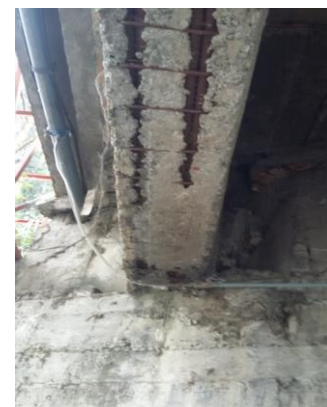
Ilustración 10

**Ilustración 10:** se aprecia en las imágenes a y c, falta de recubrimiento, corrosión y separación excesiva de los estribos, **b)** grieta longitudinal en todo el ancho del estribo derecho

- El mal uso de la normativa en relación a la separación de los estribos y recubrimientos mínimos han provocado la corrosión de los aceros de refuerzo. Estos efectos también se ven afectados al momento de incrementar el calado de agua en la zona de estudio.

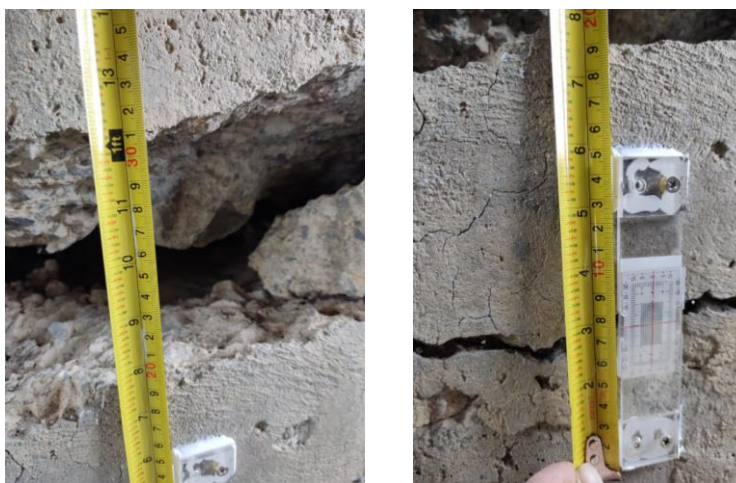
a) **Ilustración 11** b)

**Ilustración 11:** Estas imágenes a y b, nos representan el estado actual que tiene el puente mostrando, sus recubrimientos y anchos de grietas, en los estribos derecho como izquierdo. Las mismas que fueron tomadas por el autor.

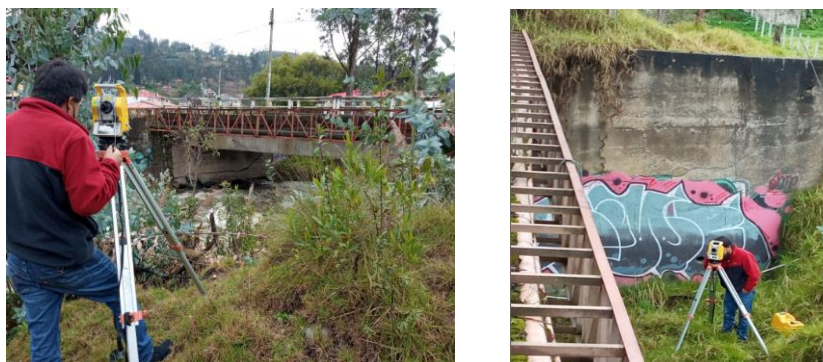
**Ilustración 12**

Se analizó la información proporcionada por la Dirección de Gestión de Riesgos del GAD Municipal del cantón Cuenca, entidad que realiza mediante una consultoría la evaluación del puente en el año 2017, evidenciando la presencia de grietas en los estribos a 1.90 m bajo el apoyo de las vigas que atraviesan todo el estribo, ubicadas en la cara frontal, las cuales tenían un ancho promedio de 6 cm. Desde el año 2017 a octubre del 2021, fecha en donde se realiza esta investigación, ha transcurrido cuatro años, y se detecta un incremento del ancho de las fisuras con un ancho promedio de la cara frontal de las grietas de 10 cm y cara posterior de 6 cm, y profundidad de las grietas que varía entre 34 cm y 68 cm, datos tomados mediante aparatos de precisión como es el equipo de estación total.

**Ilustración 12:** levantamiento de las grietas del estribo derecho e izquierdo, mediante equipo de precisión como es la Estación Total.

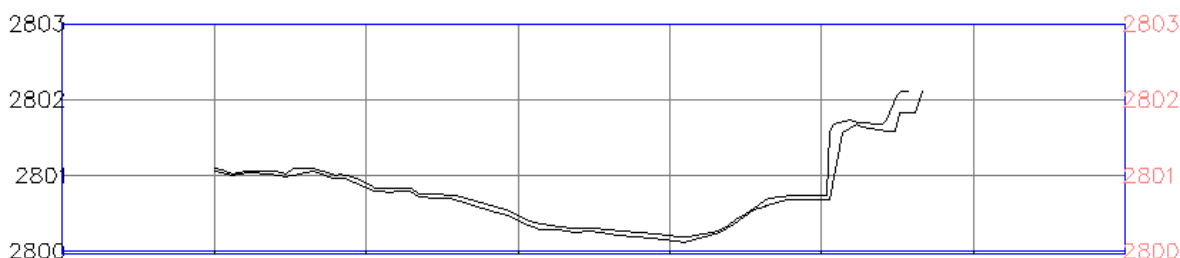
Estribo Derecho

Compilando los datos se obtiene un perfil actual de las grietas existentes en los estribos:

Como medida preventiva de manera inmediata se debería restringir el tráfico y permitir solo el ingreso a vehículos livianos, no se recomienda una reparación de las grietas existentes ya que los estribos

carecen de capacidad estructural para absorber los esfuerzos de tracción, evidenciándose el deterioro progresivo, que si no se toma acciones inmediatas provocará el colapso de la estructura.
