Evaluación del pavimento flexible mediante método PCI y fotogrametría aérea en la vía San Antonio – Chone

Evaluation of flexible pavement using PCI method and aerial photogrammetry on the San Antonio – Chone road

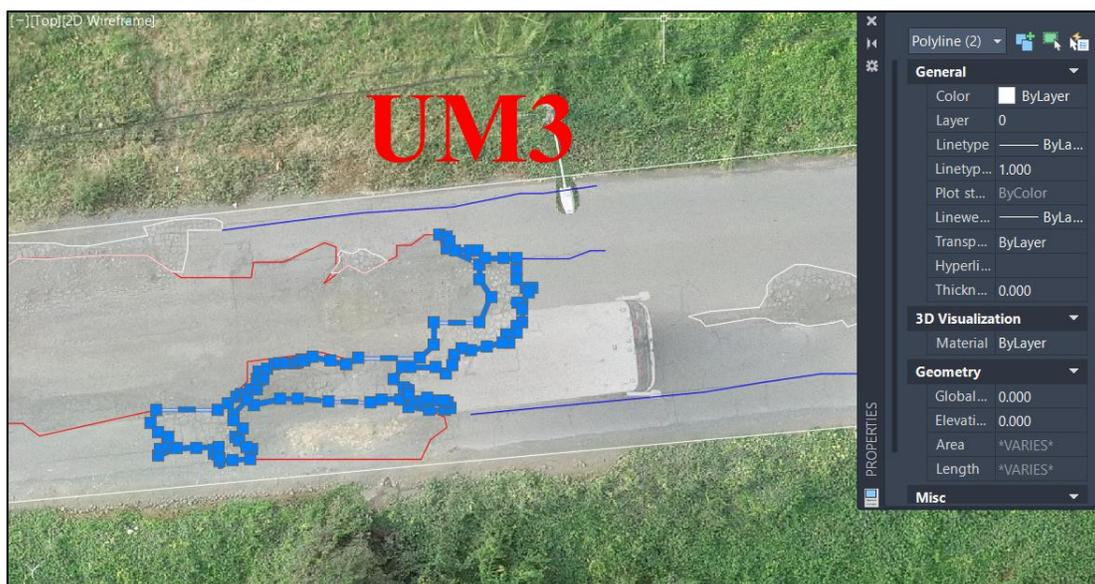
Se requiere la siguiente información para determinar el deterioro del pavimento: ancho, longitud, área, profundidad, ubicación, nivel de severidad y tipos de deterioro del pavimento basados en las imágenes ortomosaicas y los DSM. Valores como el área, la longitud y el número de baches se identificaron en el software, valores que posteriormente pasaron a ser tabulados en una hoja de cálculo de Excel para facilidades de resolución. Para todas las secciones, se aplicó el mismo método para identificar el deterioro del pavimento. La Figura 4 muestra la información necesaria para determinar el deterioro del pavimento.

Figura 4. Identificación de áreas y longitudes de fallas por unidad de muestra.

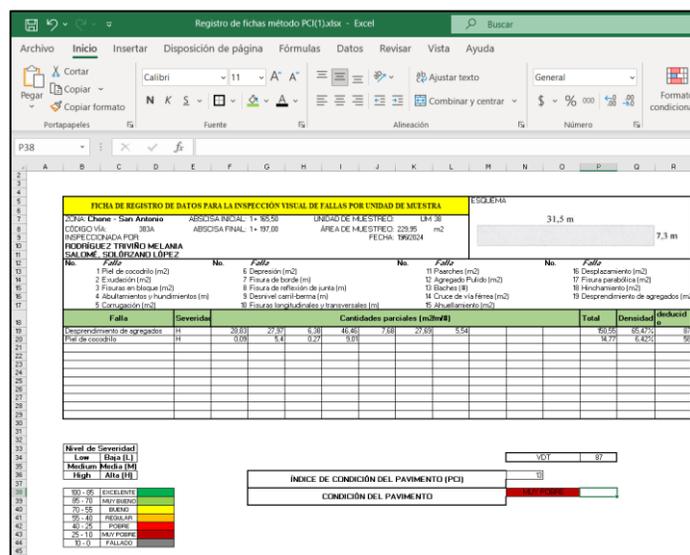
Figura 5. Cálculo del PCI para la UM38 de la Vía San Antonio-Chone.

UM35	1 + 071,00	1 + 102,50	4	Fallado
UM36	1 + 102,50	1 + 134,00	32	Pobre
UM37	1 + 134,00	1 + 165,50	35	Pobre
UM38	1 + 165,50	1 + 197,00	13	Muy Pobre
UM39	1 + 197,00	1 + 228,50	19	Muy Pobre
UM40	1 + 228,50	1 + 260,00	4	Fallado

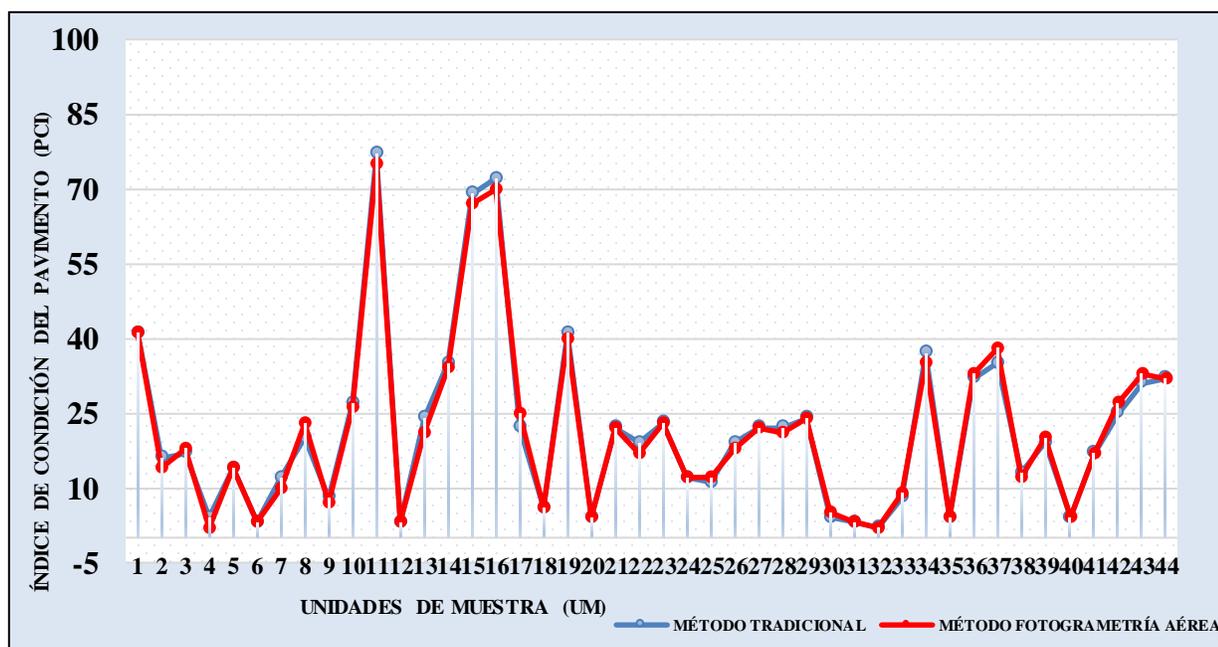
Figura 6. Comparación de los valores del PCI por UM entre los dos métodos.

En cuanto a la precisión, los resultados muestran que las diferencias en PCI entre ambos métodos son mínimas en la mayoría de las UM, y en los casos donde existe una disparidad, esta no altera significativamente la clasificación final del pavimento. Por ejemplo, en UM8, UM13, UM17 y UM37, la diferencia en PCI alcanza hasta 3 puntos, pero esto no cambia la categoría de "Muy Pobre" o "Pobre" en UM37 a otra clasificación, lo que subraya la solidez del método de fotogrametría aérea para obtener resultados comparables.
