***Principales causales del colapso de las edificaciones en el cantón Portoviejo,  
provincia de Manabí, producto del terremoto del 16 de abril del 2016***

***Main causes of building collapse in the Portoviejo canton, Manabí province, due to  
the earthquake of April 16, 2016***

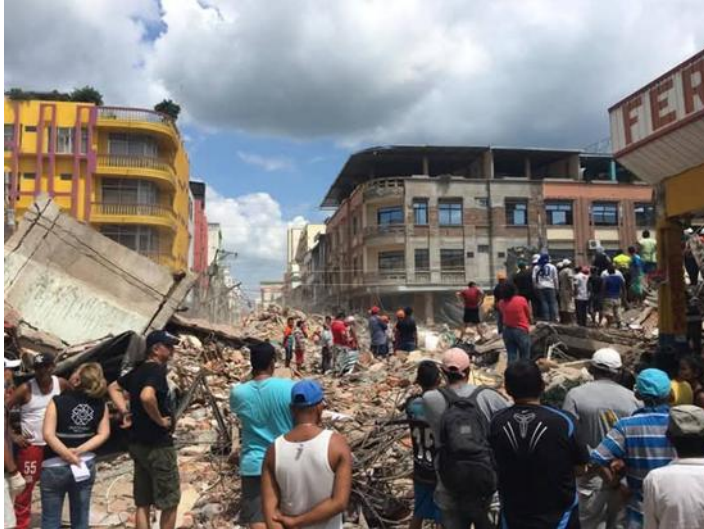
*Figura 2. Zona Cero Portoviejo*

A continuación, en las figuras 2 a la 6, se evidencias varias edificaciones colapsadas en el cantón Portoviejo.

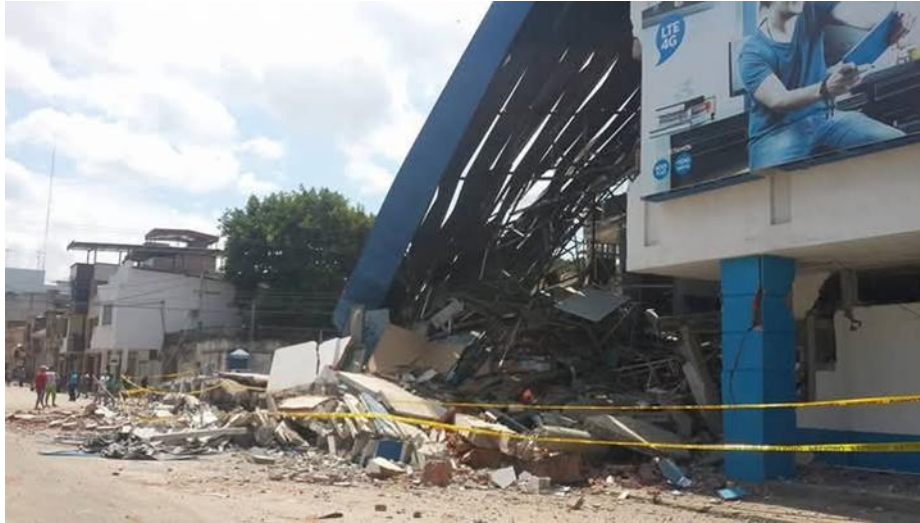
*Figura 4. Edificio CNT (calle 10 de agosto y Francisco Pacheco)*

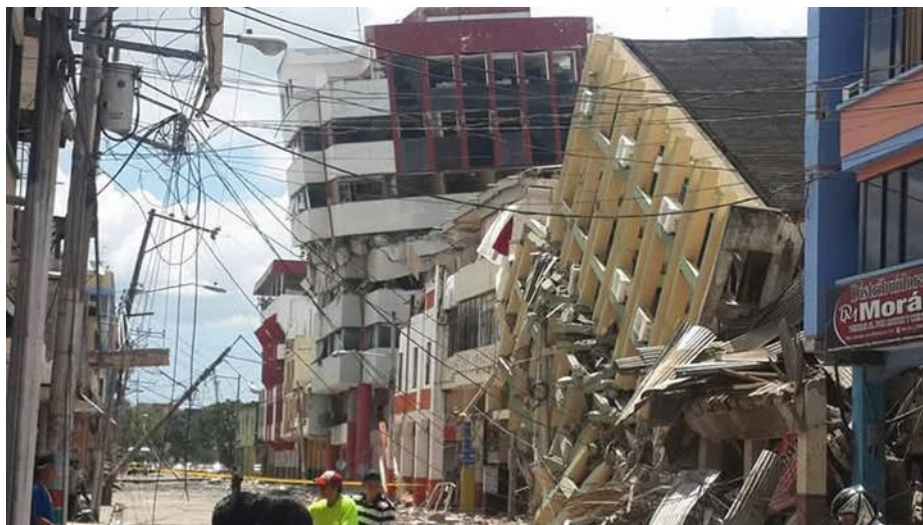
*Figura 5. Edificio del Magisterio*

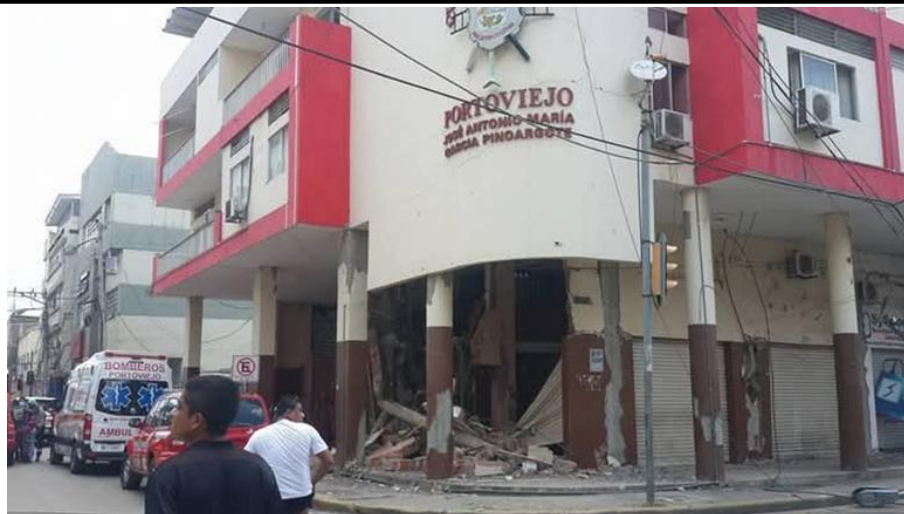
*Figura 6. Edificio del Cuerpo de Bombero*

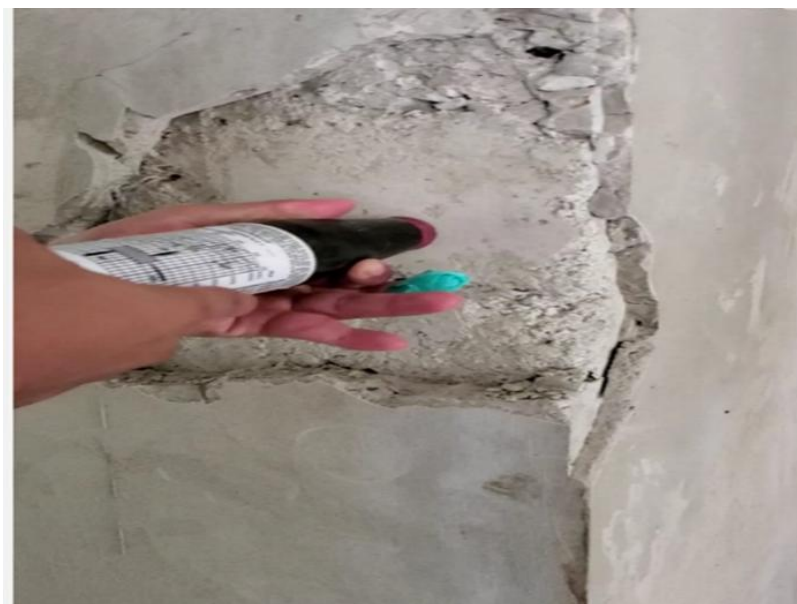
Los elementos estructurales en varias edificaciones No cumplían con la resistencia mínima a la compresión ( $F'C=210 \text{ Kg/cm}^2$ ), como se puede observar en la figura 7 y 8, se realizaron pruebas de esclerometría en varios elementos como columnas vigas y cadenas.

*Figura 7. Esclerometría a columnas*

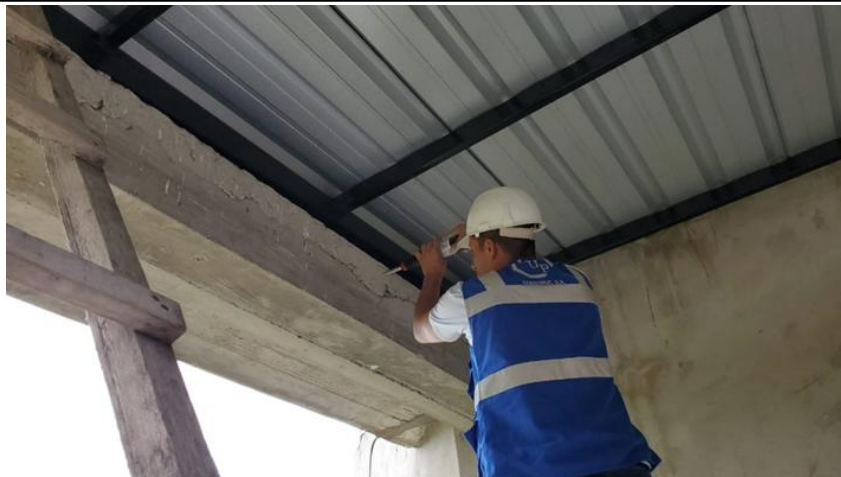
*Figura 8. Esclerometría a vigas*

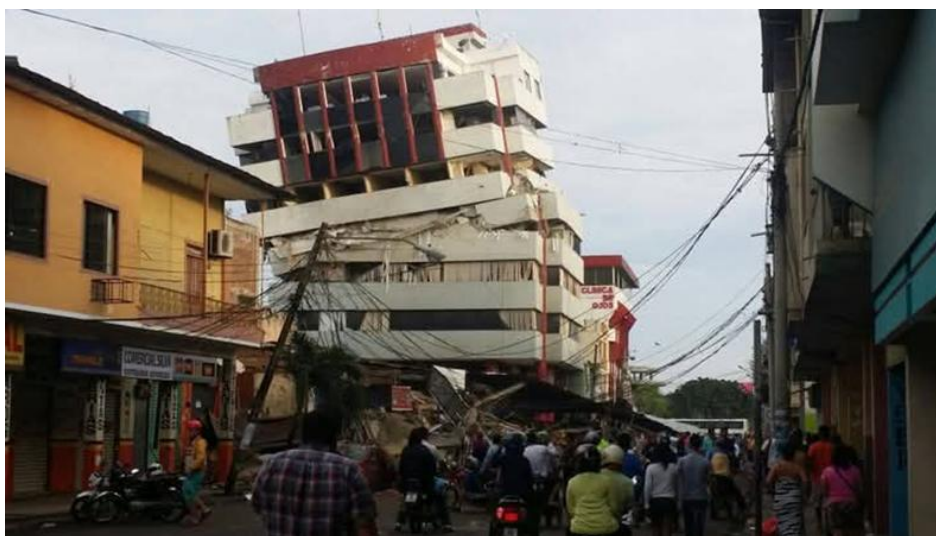
implosión el 7 de agosto de 2016. Durante una visita al edificio antes de su demolición, los autores encontraron defectos importantes en el nivel 5, específicamente en el detalle del acero. El traslape del refuerzo longitudinal de las columnas en la zona de unión viga-columna no fue adecuado, ya que el acero se había colocado solo hasta la mitad de la columna, sin respetar el nudo de unión, lo que sugiere errores en la construcción. Además, los estribos en esa zona eran de 10 mm cada 15 cm, y la columna de 60x60 cm solo tenía un núcleo de confinamiento, lo que empeoraba la capacidad estructural del edificio. Ver figura 9.

*Figura 9. Edificio de la Mutualista Pichincha*

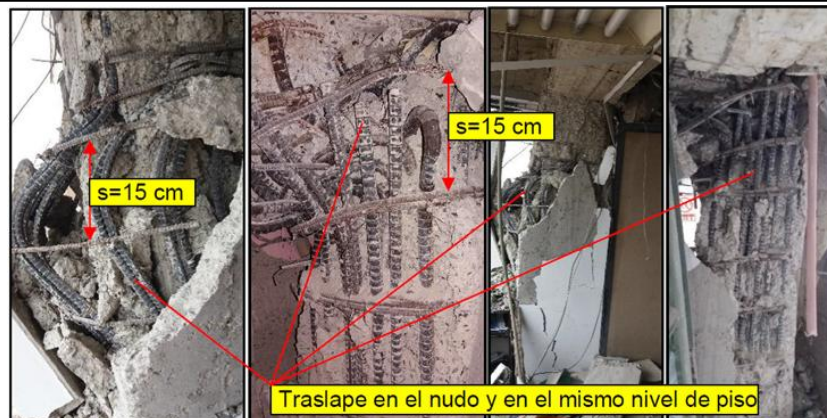
Los estribos del edificio Mutualista Pichincha como se observa en la figura 10, simplemente se abrieron y no prestaron un confinamiento apropiado en ese nivel, considerando además que la normativa indica que en la zona de traslape deben ubicarse estribos a menor distancia y al tener esa dimensión de base y altura con varias varillas longitudinales, se precisaba de más núcleos de estribos de confinamiento. Su colapso a criterio de (Aguiar & Mieles, 2016) es multicausal, pero lo indicado pudo tener alta incidencia, unido a vigas de gran peralte en una luz de 12 m libres que cumple con el concepto de columna débil viga fuerte señalados en el párrafo anterior en las todas columnas falladas del nivel.

Figura 10. Daño de columnas nivel 5 edificio Mutualista Pichincha

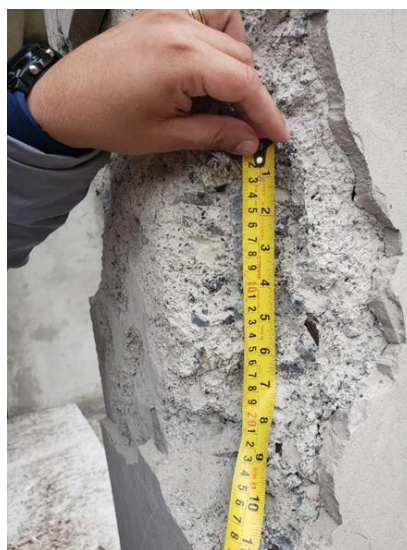
Muchas edificaciones colapsaron debido a la falta de confinamiento adecuado en las uniones viga-columna. Estas construcciones, diseñadas bajo normas antiguas, especificaban una mayor separación de los estribos, que, aunque eran adecuadas para la época, no cumplían con los estándares modernos. A lo largo del tiempo, las normativas se fueron ajustando: el ACI 318 de 1995 establecía una separación de estribos a distancia "d", mientras que el ACI 318 de 2005 la redujo a un máximo de 15 cm con barras de 10 mm. Posteriormente, la NEC especificó que los estribos deben ser de 10 mm como mínimo, con una separación no mayor a 10 cm o 6 *db*, donde *db* es el diámetro de la barra longitudinal más pequeña. En las figuras mostradas, se observan estribos de 6 mm y 8 mm con separaciones excesivas, y en un caso, una columna carecía de estribos en la zona que falló durante el sismo del 16 de abril. Ver figura 11

Figura 11. Separaciones ineficientes de estribos
