Monitoreo de la salud estructural del edificio “La Estancia” de la Universidad Católica de Cuenca

Structural health monitoring of the “La Estancia” building of the Catholic University of Cuenca

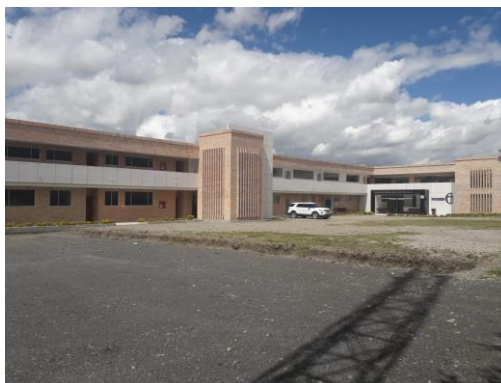
Figura 2. Edificio de Campus Posgrado Estancia

El edificio de 2 pisos, con una altura de 5.70 m aproximadamente, está estructurado un bloque por pórticos de estructura metálica, mampostería de ladrillo, y un bloque de pórticos de estructura de hormigón armado, mampostería de ladrillo. El edificio es usado como centro de educación de posgrado, de esta forma categorizándose de acuerdo a la normativa de construcción vigente como una estructura de ocupación especial, con un factor de importancia de 1.3

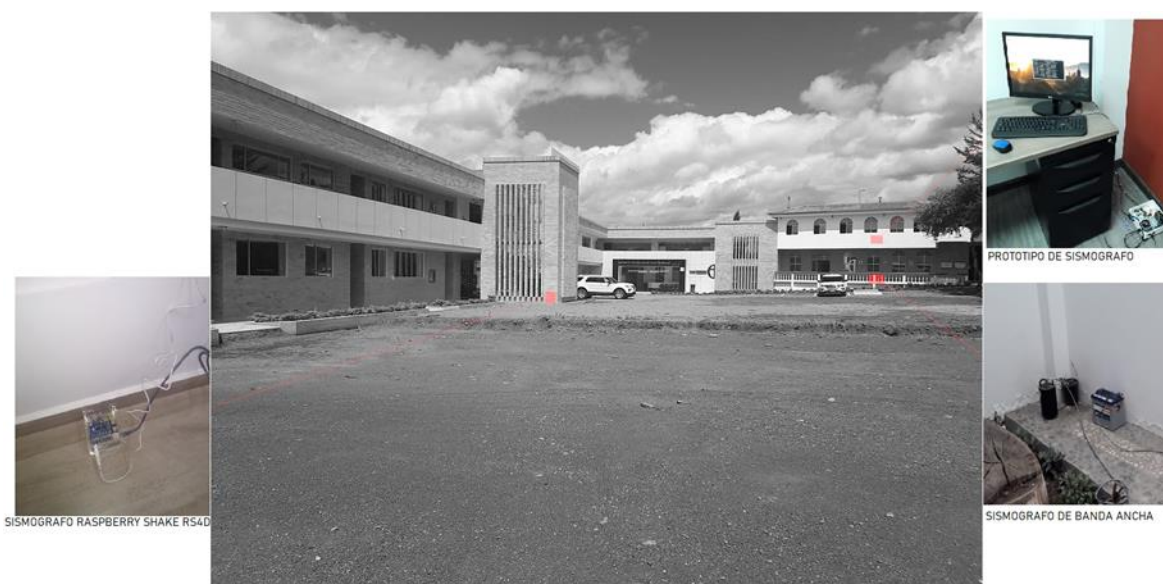
Figura 4. Ubicación de sismógrafos

Las señales producto de vibración forzada, la cual se estimuló por medio de un vibrador mecánico de hormigón fueron registrados por medio del prototipo de sismógrafo colocado en la losa de la primera planta alta y por el sismógrafo de banda ancha localizado en la planta baja.

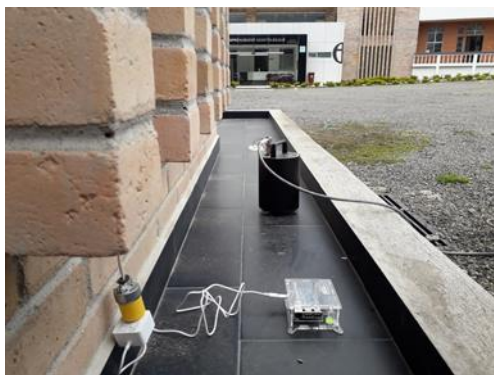
Figura 5. Sismógrafo Rasp berry Shake y sismógrafo de banda ancha Refteck para comparación de señales

Por otro lado, se realizó una comparación de la señal registrada por el sismógrafo de banda ancha versus el sismógrafo Raspberry Shake. Consecuentemente los resultados de las vibraciones naturales, así como forzosa receptadas por los instrumentos de monitorización fueron analizadas y filtradas por medio del programa SWARM y GEOSPY; programas que sirvieron de soporte para determinar la frecuencia y periodo de la estructura, y del suelo.

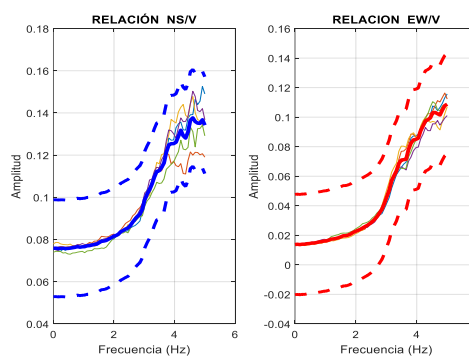
Figura 5. b) Relación NS/V y relación EW/V, registrada en la planta losa

La superposición de los espectros de Fourier, la relación del coeficiente espectral, muestra que la frecuencia pico en el canal NS es de 4.60 Hz determinando un periodo de 0.21 segundos, y el pico de frecuencia que se registra en el canal EW es de 4.92 Hz resultando un periodo de 0.20 segundos.

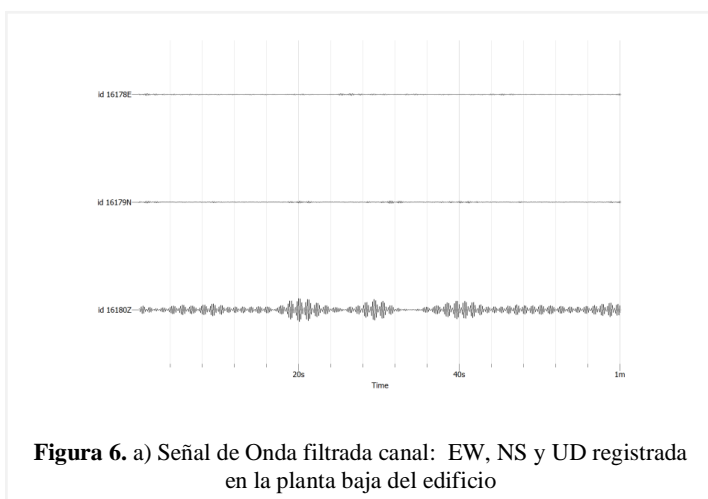
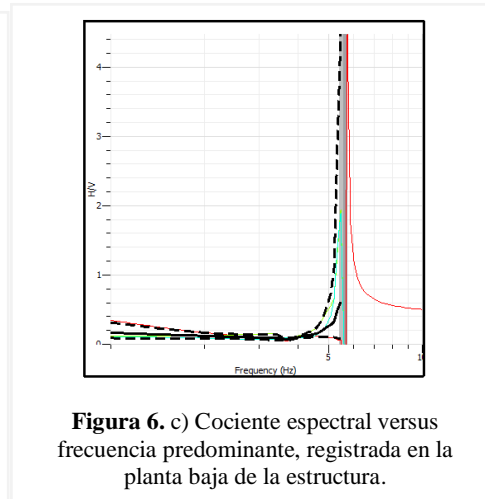
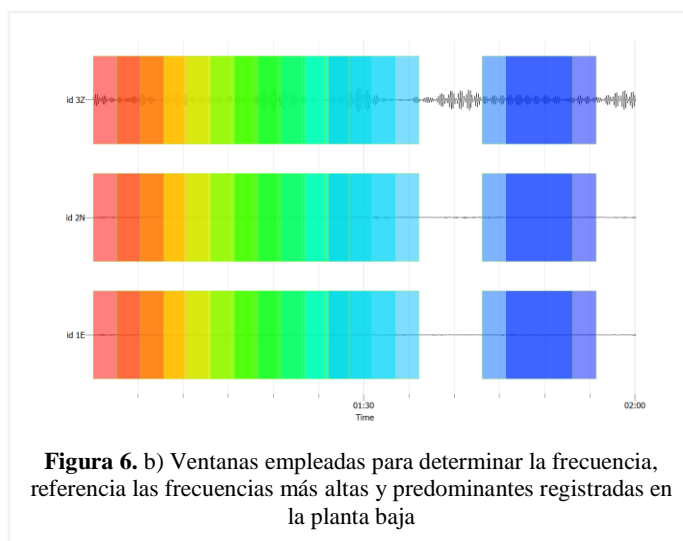
Los datos que capto el sismógrafo de banda ancha producto de la vibración inducida por medio del vibrador de hormigón colocado en la losa de la primera planta se muestran en la siguiente imagen.

La frecuencia determinada en la planta baja corresponde a un valor de 5.52 Hz, resultado un periodo de 0.18 segundos. Adicionalmente se determinó el periodo de la estructura por medio del “Método 1”, de la NEC-15, en el capítulo Peligro y Diseño Sísmico $T = Ct * hn^\alpha$, donde el tipo de edificio y la altura medida desde la base de la estructura, son parámetros determinantes para encontrar el periodo. En el objeto de estudio en el bloque que se midió la vibración forzosa está estructurado por pórticos de hormigón armado sin muros estructurales ni diagonales rigidizadores, por lo que corresponde un valor a Ct de 0.055 y $\alpha = 0.90$ y una altura $hn = 5.70m$, determinando de esta manera un periodo igual a 0.26 segundos.
