Estado del esmalte dental después de retirar brackets y pulir el adhesivo residual a través de tres mecanismos, en premolares extraídos

State of the tooth enamel after removing brackets and polishing the residual adhesive through three mechanisms, in extracted premolars.

Universidad Central del Ecuador, Quito, Ecuador

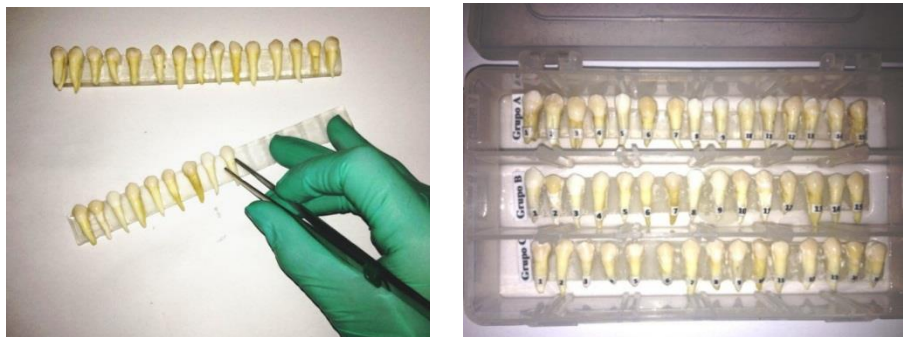
Figura 2. Colocación y numeración de la muestra en base de acrílico

Se confeccionó una placa de acrílico donde fueron colocados uno por uno los premolares para mayor comodidad. Estos se almacenaron en suero fisiológico, el cual fue cambiado cada 2 días (Figura 2).

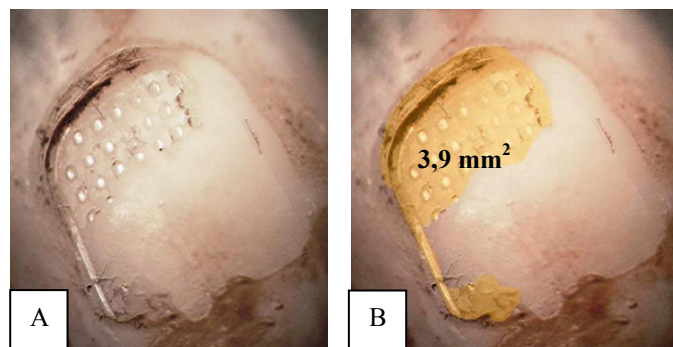
Figura 5. Índice de Adhesivo Residual en escala 1: A, fotografía tomada a través del estereomicroscopio; B, vectorización del área del adhesivo residual en Autocad

Los datos obtenidos tras las observaciones a través del estereomicroscopio y análisis del área de adhesivo residual en Autocad 2015 fueron procesados mediante una base de datos IBM SPSS (Statistical Package for the Social Sciences) versión 21 (Figuras 5, 6 y 7).

Se identificó que ARI 1 (menos del 50% de adhesivo) fue el más frecuente entre toda la muestra, ya que entre los grupos no hubo diferencia estadística significativa.
