*Evaluación de la contaminación de aceites lubricantes en el piso de talleres y  
lubricadoras automotrices caso: ciudad de Riobamba*

*Evaluation of contamination of lubricating oils on the floor of workshops and  
automotive lubricators case: city of Riobamba*

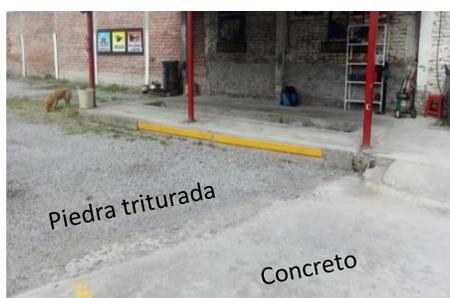
Figura 5. Instalación automotriz con material combinado del piso.

En algunos establecimientos han implementados una combinación de materiales como la piedra triturada y el concreto y también concreto y adoquín para sus pisos, esto se pudo determinar en lubricadoras como se indica en la figura 5.

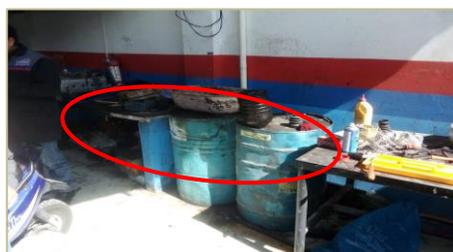
**Figura 11.** Depósitos de lubricante usado sin sistema de filtrado primario.

Solo el 48% de los 90 establecimientos han implementado un sistema de filtrado primario en la que se realiza una separación de materiales gruesos de aceites lubricantes usando filtros, permitiendo el almacenamiento de aceites sin presencia de objetos extraños o elementos sólidos.

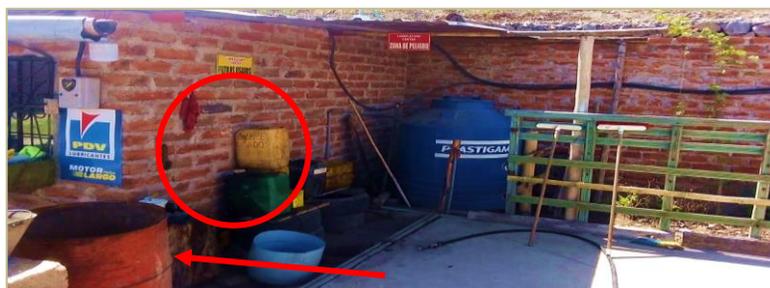
**Figura 12.** Recipientes inadecuados de almacenamiento de aceite lubricante usado.

El 95% del total, almacenan el aceite lubricante usado en barriles metálicos y el 1% en tanques o cisternas fijas de manera temporal hasta que sean recolectado de sus instalaciones, esto es un dato muy importante ya que se determina que cumplen con la norma establecida, solo 4% de los talleres y lubricadoras lo hace en canecas plásticas incumpliendo lo establecido en las normativas. Los recipientes deben estar en buenas condiciones y sin presencia de fisuras ya que permitiría la fuga del aceite lubricante, además los recipientes plásticos pueden deteriorarse con facilidad o romperse durante su manipulación o golpes.

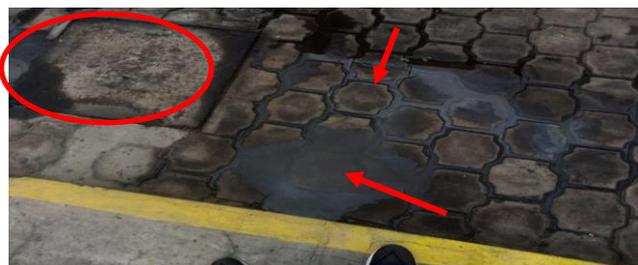
**Figura 13.** Contaminación en sistemas de desagüe y alcantarillado.

El 89% de los establecimientos, asegura que el lugar donde almacenan el aceite lubricante usado no se encuentra cerca de ningún conducto de desagüe o alcantarillado para evitar la contaminación en caso de derrame, y el 11% incumple con esta normativa. En la **¡Error! No se encuentra el origen de la referencia.** se muestra la contaminación generada en el piso cercano a estos conductos, provocando que la contaminación de extienda a los alrededores en fuentes hídricas.

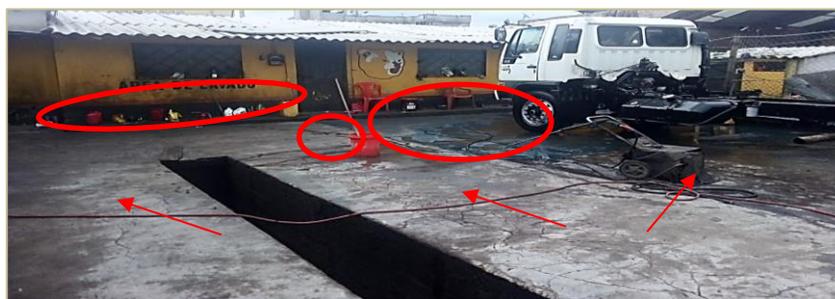
Figura 14. Limpieza de aceite lubricante del piso mediante agua con detergente.

Como se muestra en la **¡Error! No se encuentra el origen de la referencia.**, se amplía aún más el área contaminada del piso producto de la limpieza con agua (manchas de color gris brillante), debido a que arrastra restos de aceite lubricante hasta los conductos de desagüe. Cabe mencionar que, si bien los métodos de limpieza son variados, las consecuencias generadas por la acción de limpiar el aceite lubricante del piso contribuyen a la contaminación del agua, suelo y por lo tanto a la salud de las personas. Aunque en las normas no consta un procedimiento adecuado para seguir en caso de derrame de aceite lubricante en el piso, si sanciona las acciones que contribuyan a la contaminación del ambiente, por lo que se debería implementar un instructivo de cómo actuar en este caso.

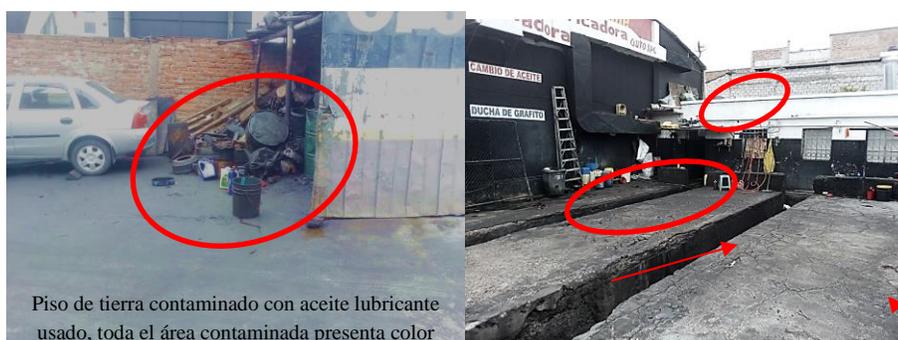
Figura 15. Elementos contaminados con aceite lubricante en las instalaciones.

En la **¡Error! No se encuentra el origen de la referencia.** se muestra cómo se contamina el piso debido a que los materiales contaminados por aceite lubricante están amontonados sin ningún tipo de barrera que impida las filtraciones de esta sustancia, además se visualiza las manchas de color gris indicativo de derrame. Aunque en este caso no se optó por los otros métodos de eliminación, la inapropiada manera de almacenarlos genera aún más contaminación.

Piso de tierra contaminado con aceite lubricante usado, toda el área contaminada presenta color gris-negro.
