Ciencias Técnicas y Aplicadas
Artículo de Investigación

Degradación de la clorofila presente en «*Spirogyra spp.*» como bioindicador de la presencia de insecticidas

Degradation of the chlorophyll present in «*Spirogyra spp.*» as a bioindicator of the presence of insecticides

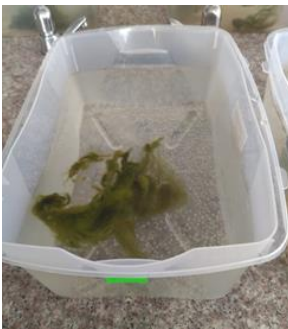
Figura 6: Conformación unidades experimentales

Las unidades experimentales se colocaron en laboratorio de acuerdo a la Figura 3 incluyendo tres unidades testigos o blancos (Bf-Bn-Bt) donde no se añadió insecticidas.

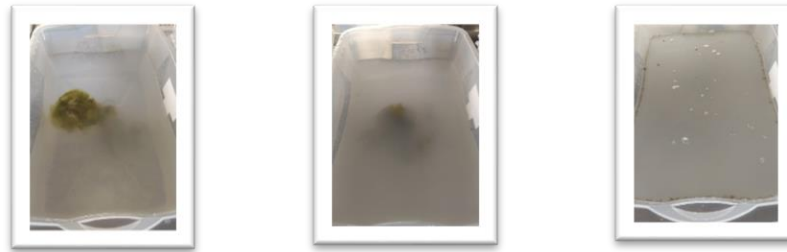
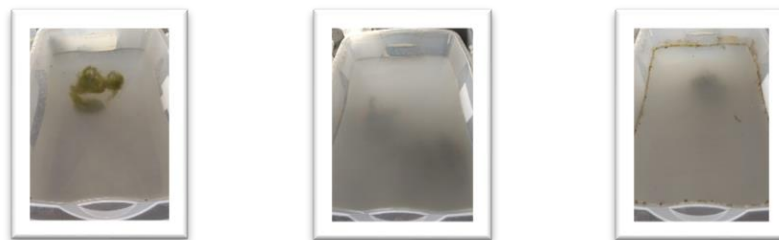
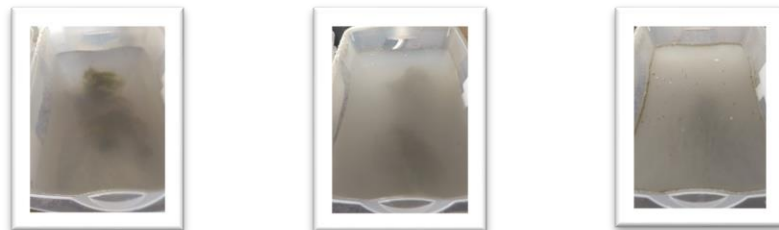
Figura 7: Cambios físicos registrados-exposición insecticida Flecha

En la Tabla 3, se evidencia enturbiamiento del agua la degradación del color verde original del alga al comparar con la muestra testigo, las coloraciones varían hasta llegar a tonalidades verde oscuras hasta coloraciones de cafés en relación directa con los tiempos de exposición y la concentración.
