Propiedades mecánicas de la madera con polilla

Mechanical properties of wood with moth

En el presente documento de investigación se realizara una evaluación de vigas de madera antigua de la Iglesia San Juan Bautiza del Cantón el Tambo el estudio se realizara de una manera visual y mediante recolección de muestras que deberán ser sometidas a ensayos físicos y mecánicos. Los ensayos mecánicos que fueron sometidos las muestras son flexión y ensayos de compresión paralela. El objetivo de la investigación es conocer la resistencia paralela de los esfuerzos de compresión a sus fibras(ALVIS GORDO et al., 2017).

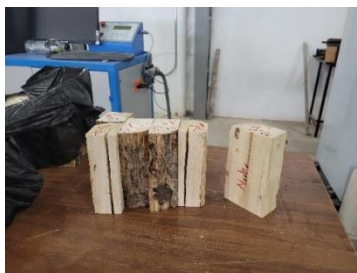
Ilustración 3 probetas para el ensayo de compresión

Con las muestras obtenidas se procedió con la limpieza y se ubicaron a una temperatura promedio de 15 °C. Antes de iniciar con la prueba se moldeó las vigas a las medidas antes descritas debido que el diámetro de las vigas utilizadas en la construcción eran circulares lo que imposibilitó la ejecución de los ensayos.

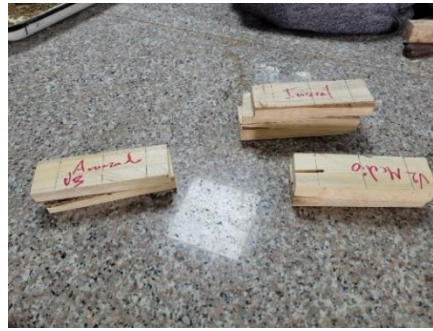
Ilustración 4 probetas para el ensayo de flexión

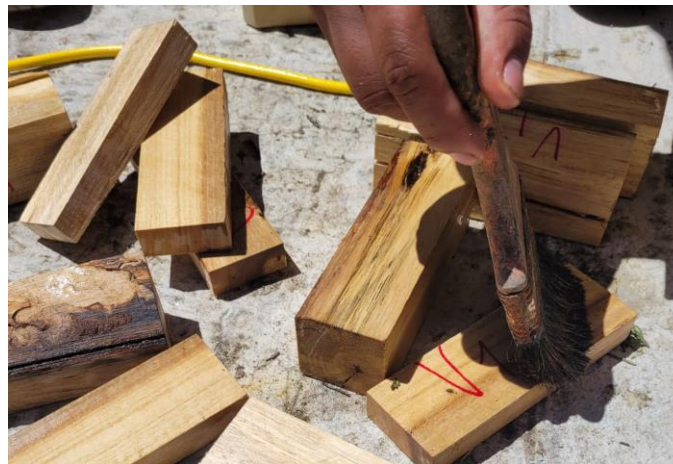
Ilustración 5 tratamiento químico con fungicida

El químico utilizado es de marca maderas, que actúa tipo neurotóxico con el insecto provocando una muerte neuronal, para la aplicación de este químico se utilizó una brocha dándole una imprimación a la superficie de la probeta por un periodo de 15 días aproximadamente, con lo cual se continuó a los ensayos de compresión y flexión.

Cuando existe este tipo de problemas por apolillamiento en las construcciones actuales lo más recomendable es el cambio del elemento estructural, debido que el caso estudiado pertenece a la Iglesia San Juan Bautista y considerada patrimonio del Cantón el Tambo con las probetas obtenidas se proceda a realizar una aplicación química con lo cual los siguientes ensayos se refregarla las propiedades mecánicas.

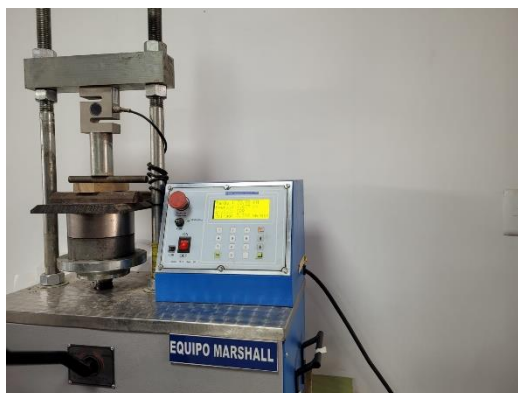
Ilustración 7 ensayo de flexión instalación de la Universidad Católica De Cuenca

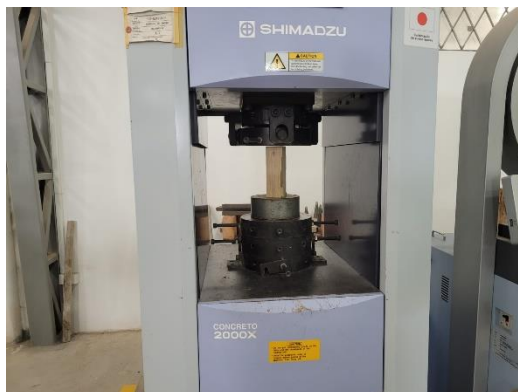
Ilustración 9 ensayo de compresión probeta sin curado

Para el ensayo inicio con la obtención de la muestra con las dimensiones establecidos por la normativa ASTM que son de 50x50x150 mm. Como se muestra en la ilustración 10.

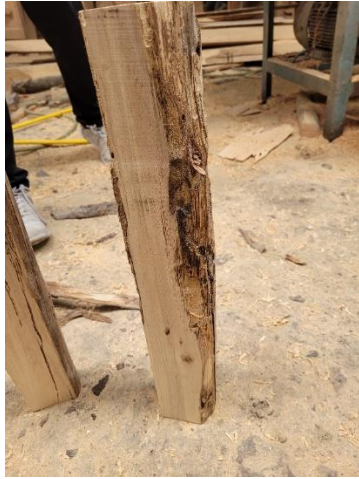
Ilustración 10 Probeta con apollamiento daño medio

Una vez realizada la intervención a las probetas con apolillamiento ilustración 10 y 11 en la se puede comprobar una disminución notorita en el daño de la viga segundo las ilustraciones 12 y 13 que tienen 15 días de aplicación del químico y ha dado como resultado la eliminación de la plaga en las vigas con daño :Inicial, Medio, Final. Y con la constante aplicación del químico se logró llegar los vacíos en la probeta que eran utilizadas como:

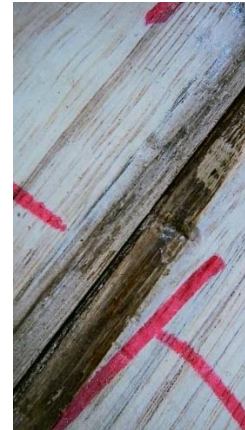
Ilustración 11 imagen microscópica de la viga sin tratamiento

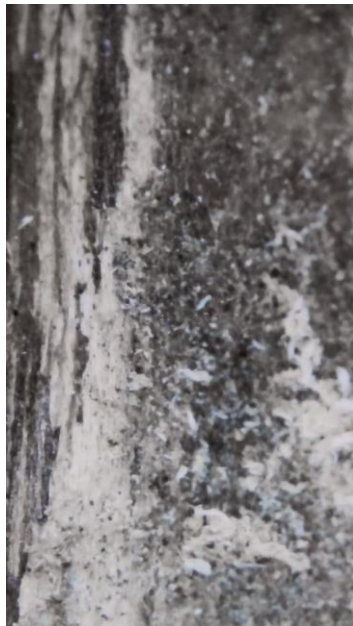
Ilustración 12 imagen microscópica con tratamiento

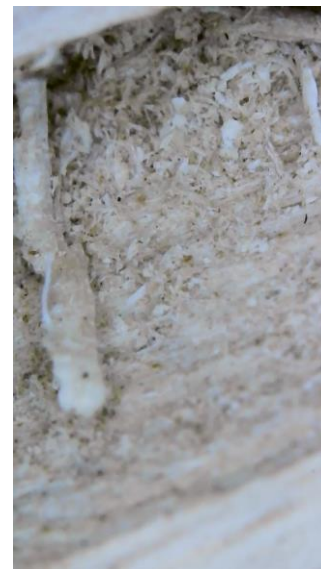
Ilustración 13 comportamiento del químico en un periodo de 15 días

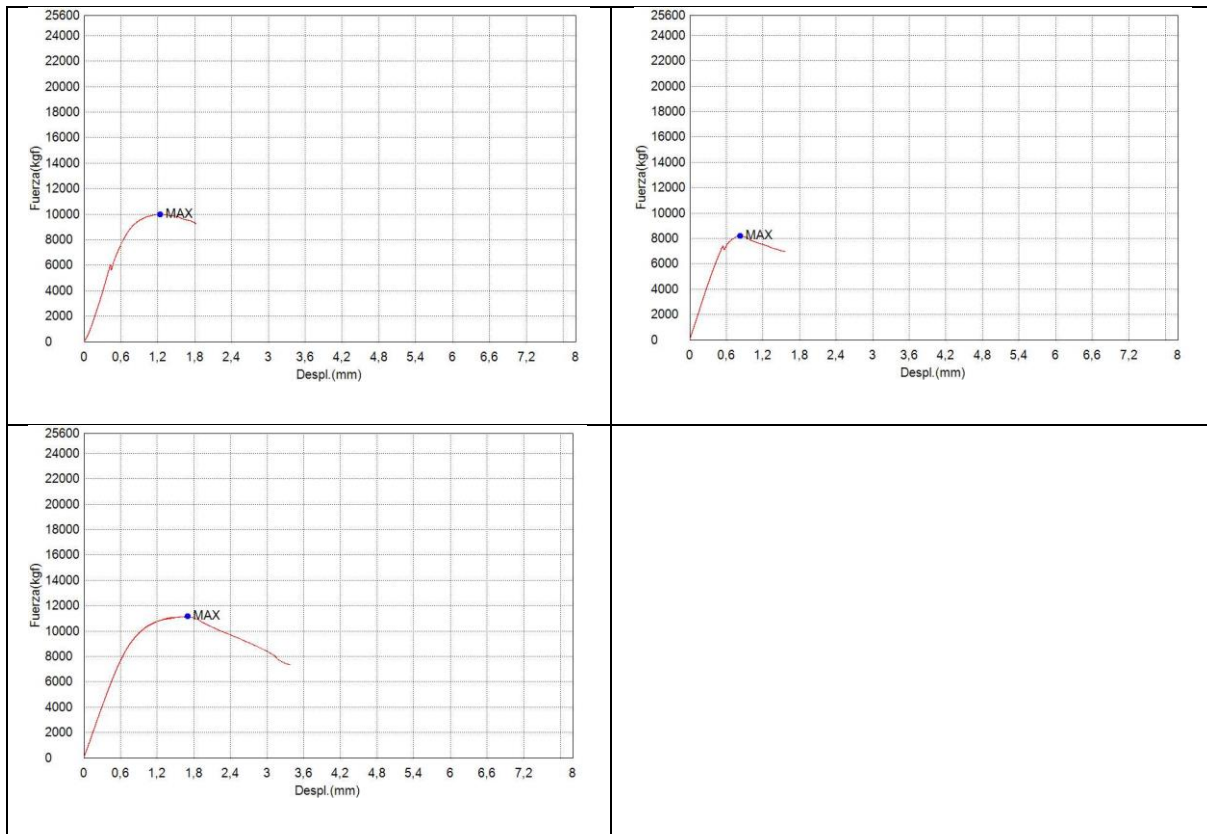
Ilustración 16 ensayos de compresión sin curar probetas: Grave

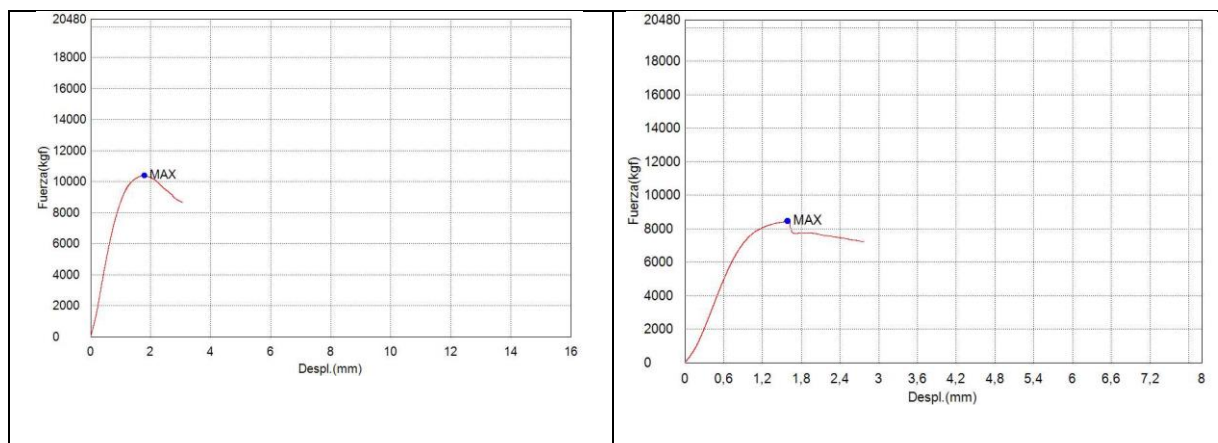
Ilustración 18 Ensayo de compresión de probetas curadas: Medio
