Ciencias Técnicas y Aplicadas
Artículo de Investigación

Resistencia a flexión de vigas de hormigón con refuerzo de caña guadúa

Flexural strength of concrete beams with guadua cane reinforcement

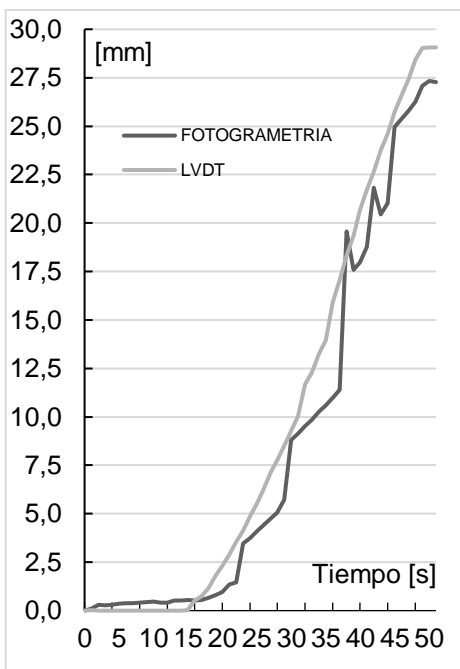
Curvas de desplazamiento captados cada 2 segundos por Fotogrametría y LVDT de la viga VGaK1

En la Figura 3 se muestra la curva carga-desplazamiento de los resultados de los desplazamientos de la viga medidos con el LVDT debido a la carga aplicada durante el ensayo; en la Figura 4 los resultados de los desplazamientos de la viga captados cada 2 segundos a través de la fotogrametría y LVDT; en la Figura 5 se muestra la curva carga-deformación de los resultados de las deformaciones medidas en los elementos de refuerzo por los strain gauges. Se puede apreciar el aumento tanto de deformaciones y desplazamientos a medida que se incrementa la carga

Los métodos aplicados para medir los desplazamientos de las vigas de hormigón reforzadas con GaK, tanto el transductor de desplazamiento lineal variable (LVDT) y el sistema de medición por imágenes, proporcionaron una precisión de 8,40% en los resultados de desplazamientos medidos en el centroide de la cara frontal de la viga durante el ensayo.

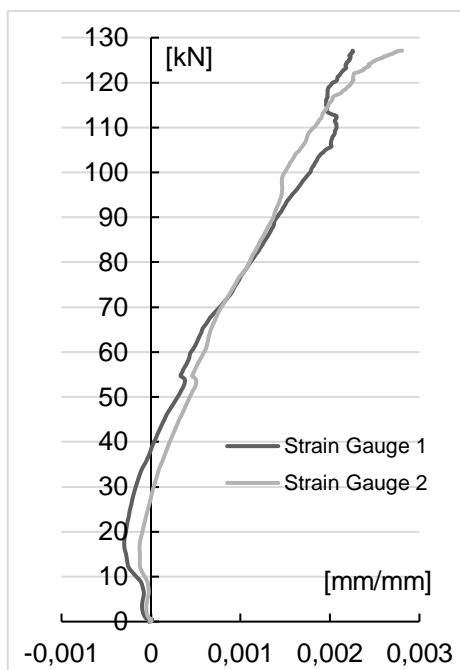
Figura 5

Curva carga-deformación del elemento de refuerzo en la viga VGaK1

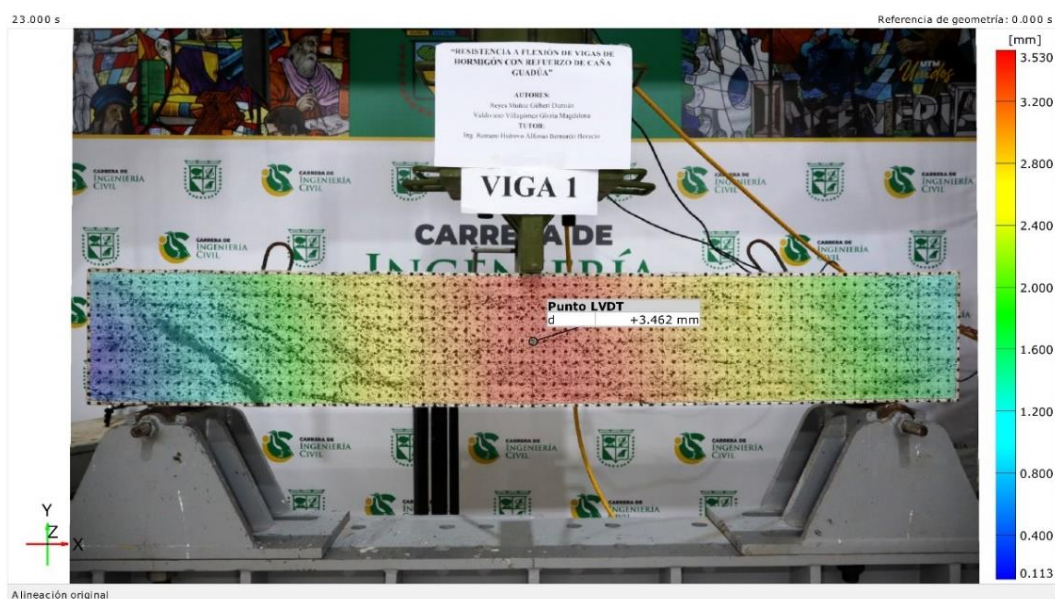
Figura 6

En los datos registrados de los primeros 46 segundos se obtuvo una carga de 79,63 kN, el desplazamiento adquirido por el LVDT fue de 3,812 mm, y en el punto de análisis ubicado en el centro de la viga por fotogrametría fue de 3,462 mm como se muestra en la

Figura 6, la deformación que se registró en el Datalog a través del strain gauge 1 fue de 0,0003658 y strain gauge 2 fue de 0,0004948. En esta primera etapa no se observó notables fisuras producidas por la flexión ni por la fuerza cortante en la viga.

Desplazamiento medido por fotogrametría durante el ensayo a los 46 segundos

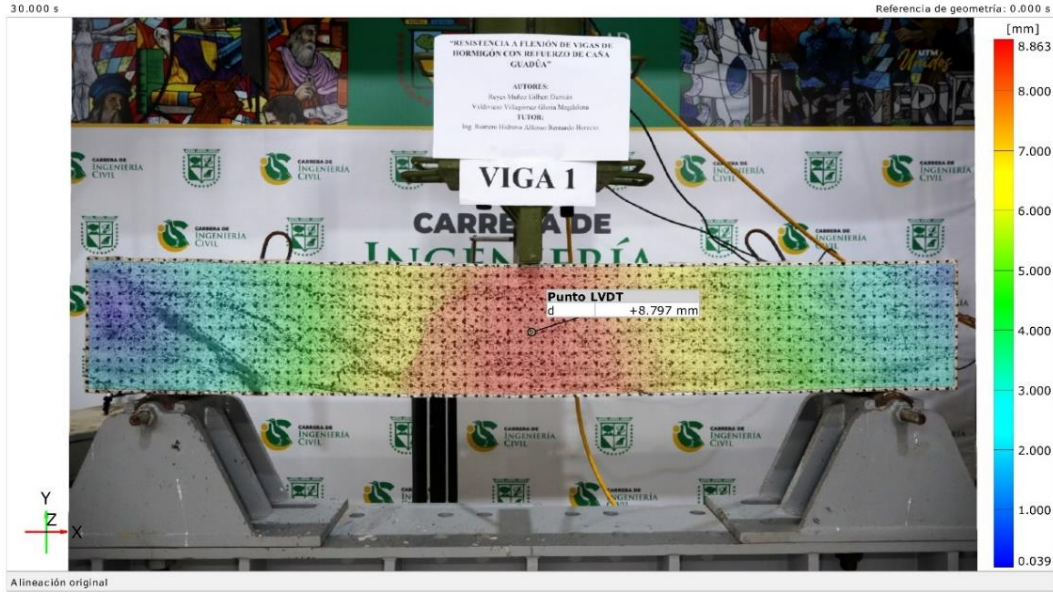
Figura 7

A los 60 segundos se empezó a observar las primeras fisuras por flexión y luego por corte donde se evidenció los inicios de la falla del bloque de compresión, registró una carga de 115,42 kN, el desplazamiento obtenido por el LVDT fue de 8,932 mm, y por fotogrametría de 8,797 mm como se muestra en la Figura 7, la deformación que se registró en el Datalog a través del strain gauge 1 fue de 0,0019607 y strain gauge 2 de 0,0019917.

Desplazamiento medido por fotogrametría durante el ensayo a los 60 segundos

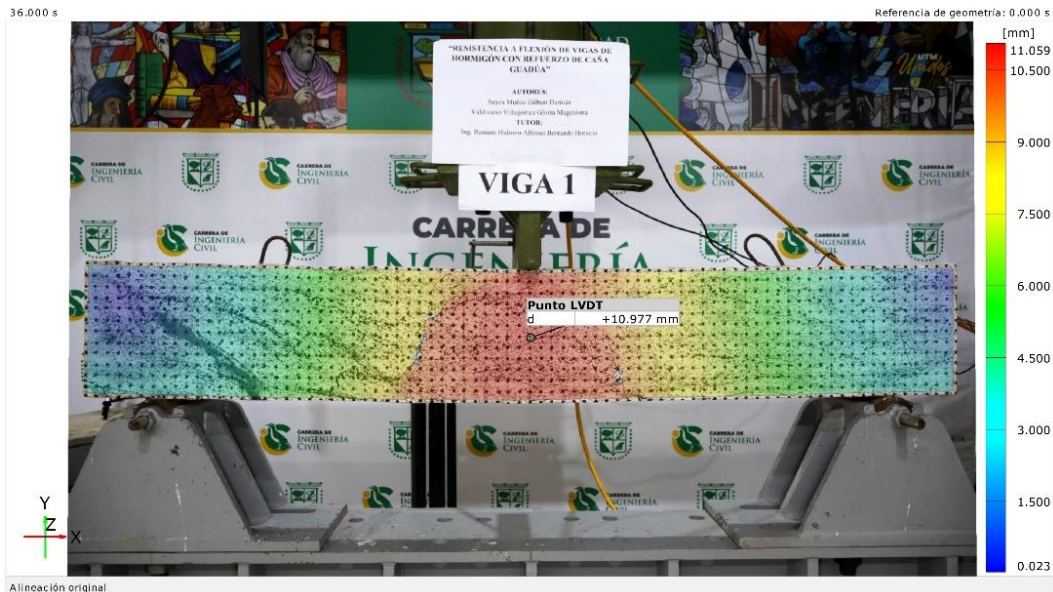
Figura 8

A los 71 segundos se registró la carga máxima de 127,11 kN, el desplazamiento adquirido por el LVDT fue de 13,243 mm, y por fotogrametría de 10,977 mm como se muestra en la Figura 8, la deformación que se registró en el Datalog a través del strain gauge 1 fue de 0,0022522 y strain gauge

2 de 0,0028077. En esta etapa se evidenció una falla de flexión-cortante, observándose considerables grietas verticales debido a la flexión, que se extendieron a la grieta diagonal provocando finalmente la falla en el bloque de compresión por cortante.

Desplazamiento medido por fotogrametría durante el ensayo a los 71 segundos

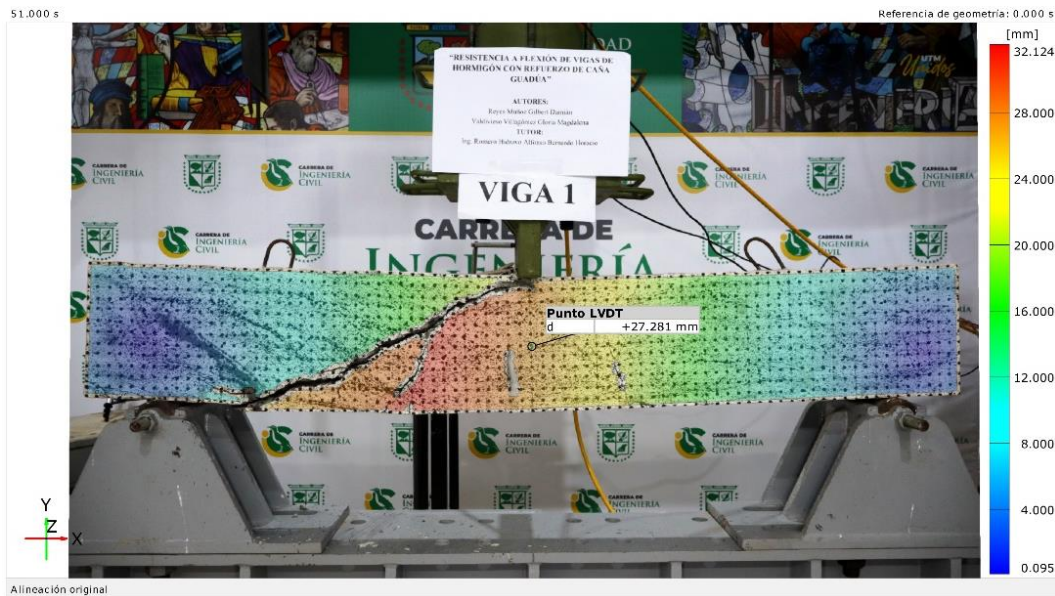
Figura 9

La duración del ensayo fue de 102 segundos; después de alcanzar la carga máxima esta empezó a disminuir hasta 29,043 kN sin producir un colapso, se obtuvo un desplazamiento máximo medido por el LVDT de 29,07 mm, y por fotogrametría de 27,281 mm como se muestra en la Figura 9, la deformación que se registró en el Datalog a través del strain gauge 1 fue de 0,0001364 y strain gauge 2 de 0,0004861.

Desplazamiento medido por fotogrametría durante el ensayo a los 102 segundos

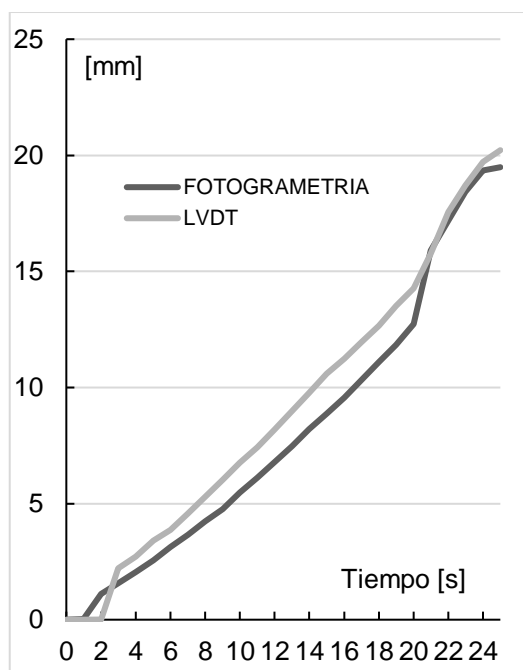
Curvas de desplazamientos captados cada 2 segundos por fotogrametría y LVDT de la viga VGaK2

En la Figura 10 se muestra la curva carga-desplazamiento de los resultados de los desplazamientos de la viga medidos con el LVDT; en la Figura 11 los resultados de los desplazamientos de la viga a través de la fotogrametría y LVDT debido a la carga aplicada durante el ensayo; en la Figura 12 se muestra la curva carga-deformación de los resultados de las deformaciones medidas en los elementos de refuerzo por los strain gauges. Se puede apreciar el aumento tanto de deformaciones y desplazamientos a medida que se incrementa la carga.

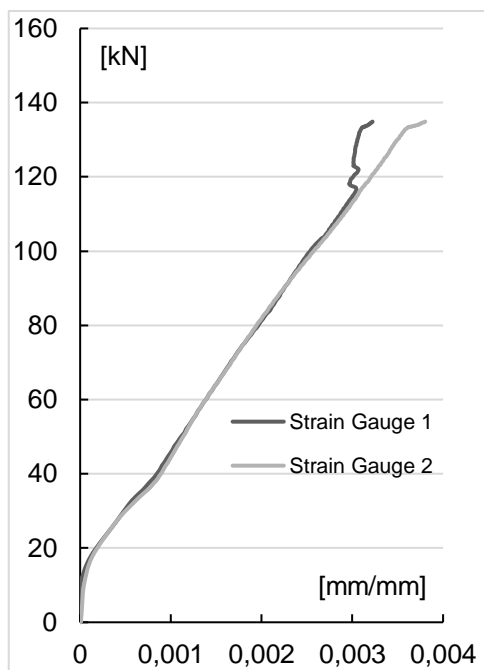
Figura 12

Curva carga-deformación del elemento de refuerzo en la viga VGaK2

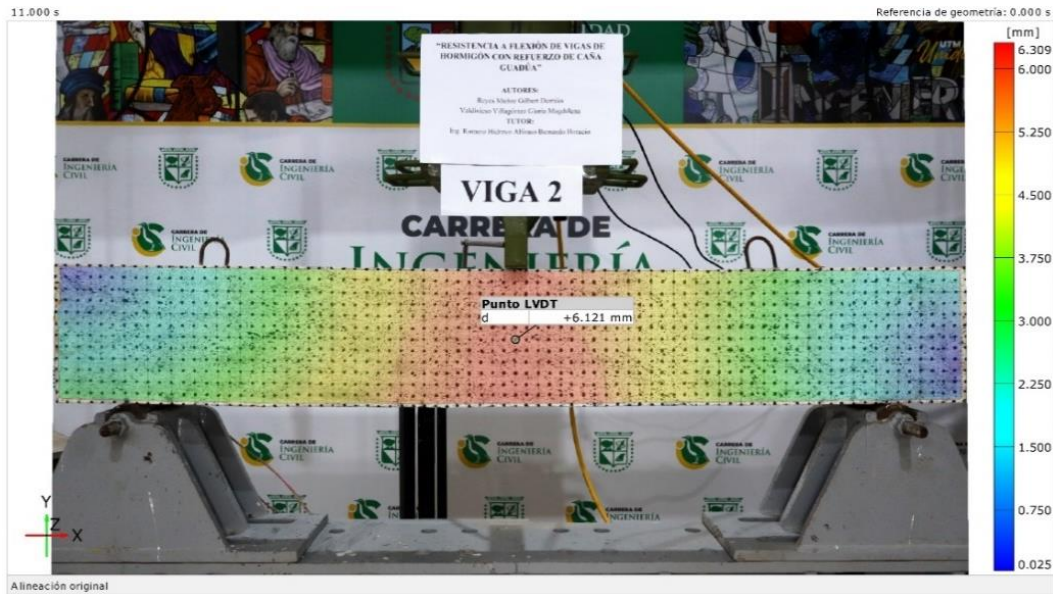
Figura 14

En los datos registrados a los 22 segundos se obtuvo una carga de 91,17 kN, el desplazamiento obtenido por el LVDT fue de 6,828 mm y por fotogrametría fue de 6,121 mm como se muestra en la Figura 14, la deformación que se registró en el Datalog a través del strain gauge 1 fue de 0,0024487 y del strain gauge 2 fue de 0,0024753. En esta etapa se presenciaron fisuras producidas por la flexión y la aparición de una fisura diagonal indicadora de una futura falla en el bloque de compresión por cortante.

Desplazamiento medido por fotogrametría durante el ensayo a los 22 segundos

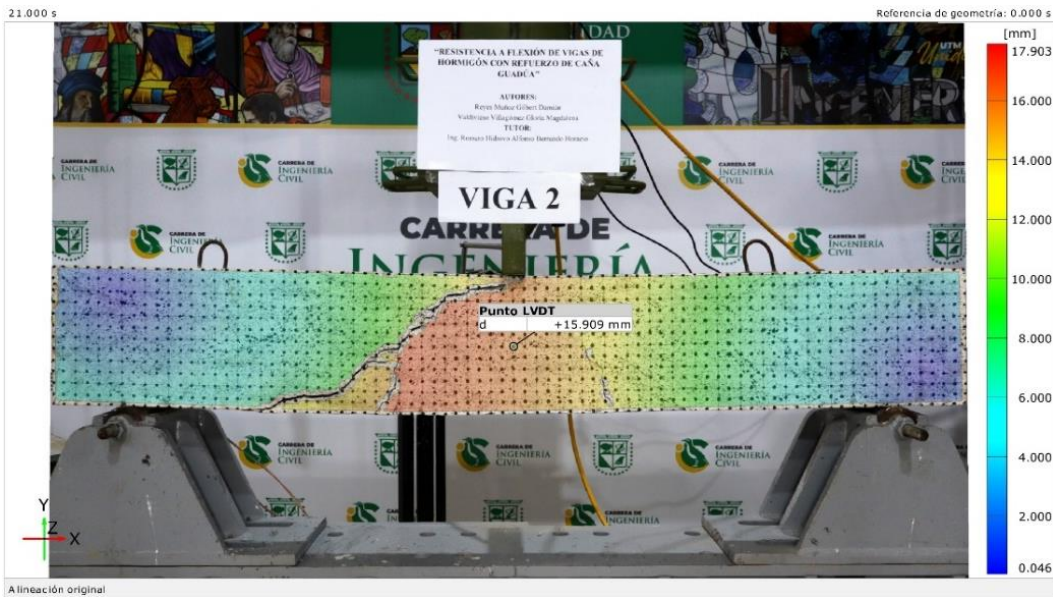
Figura 15

A los 41 segundos se registró la carga máxima de 134,9 kN, el desplazamiento medido por el LVDT fue de 14,261 mm y por fotogrametría fue de 15,909 mm como se muestra en la Figura 15, la

deformación registrada por el Datalog a través del strain gauge 1 fue de 0,0032223 y del strain gauge 2 fue de 0,0038024. En esta se observó una falla flexión-cortante, debido a las grietas verticales, que se extendieron hasta la grieta diagonal finalizando con una falla en el bloque de compresión por cortante. La duración del ensayo fue 61 segundo sin que la viga colapse, posterior a la carga máxima esta fue disminuyendo, sin embargo, a los 50 segundos se registró el máximo desplazamiento por el LVTD que fue de 20,164 mm y por fotogrametría fue de 19,488 mm como se muestra en la Figura 16, con una carga de 40,66 kN, la deformación que obtenida en el Datalog a través del strain gauge 1 fue de 0,001761 y del strain gauge 2 fue de 0,001966.

Desplazamiento medido por fotogrametría durante el ensayo a los 41 segundos
