*Inspección de daños en la subestructura de un puente de vigas de hormigón armado*

*Inspection of the damage in the substructure of a bridge made by reinforced concrete beams*

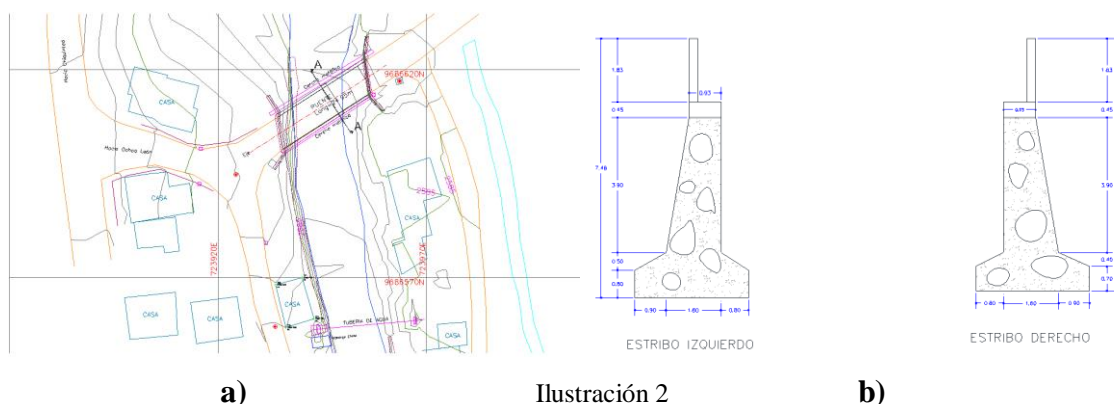
En la **ilustración 2**: a) se observa el puente con vista en planta mientras tanto en la ilustración b) Se muestra el detalle en elevación de los estribos del puente.
